# HUOLTOAUTOILUN TURVALLISUUS VAATII LAAJA-ALAISTA AJATTELUA

*Puhuttaessa huoltoautojen turvallisuudesta nousee yleensä esiin kaksi asiaa: liikenne ja ajoneuvon epäjärjestyksestä aiheutuvat ongelmat. Eikä syyttä, EU-tasolla liikenteessä ja tavarankuljetuksessa sattuu työn aikaisista kuolemista 29 %, kun lievemmistä tapaturmista näiden osuus on vain 4 %. Vaikka luvuissa on myös muita kuin huoltoautoja, voidaan huoletta todeta – kun autoilla sattuu, sattuu pahasti.*

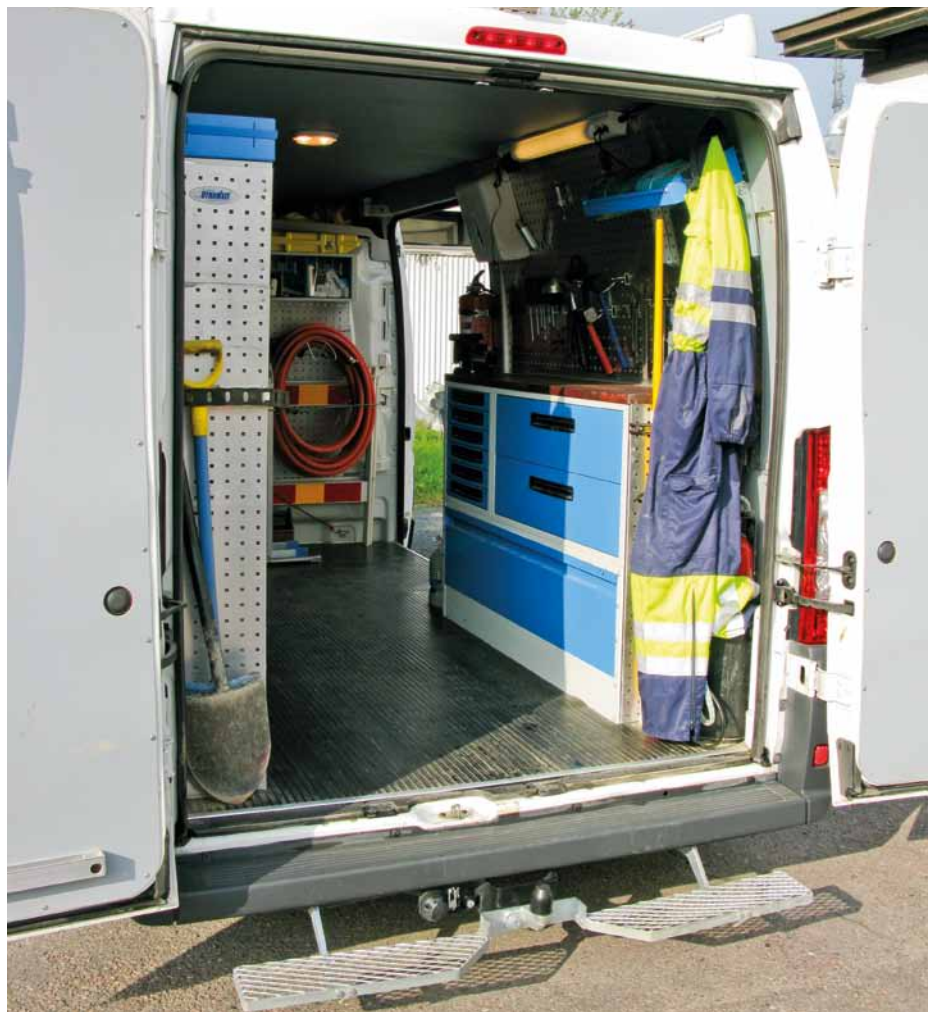
*Paisi turvallisuuteen, vaikuttaa asiallinen järjestys myös työn mukavuuteen ja sujuvuuteen.*

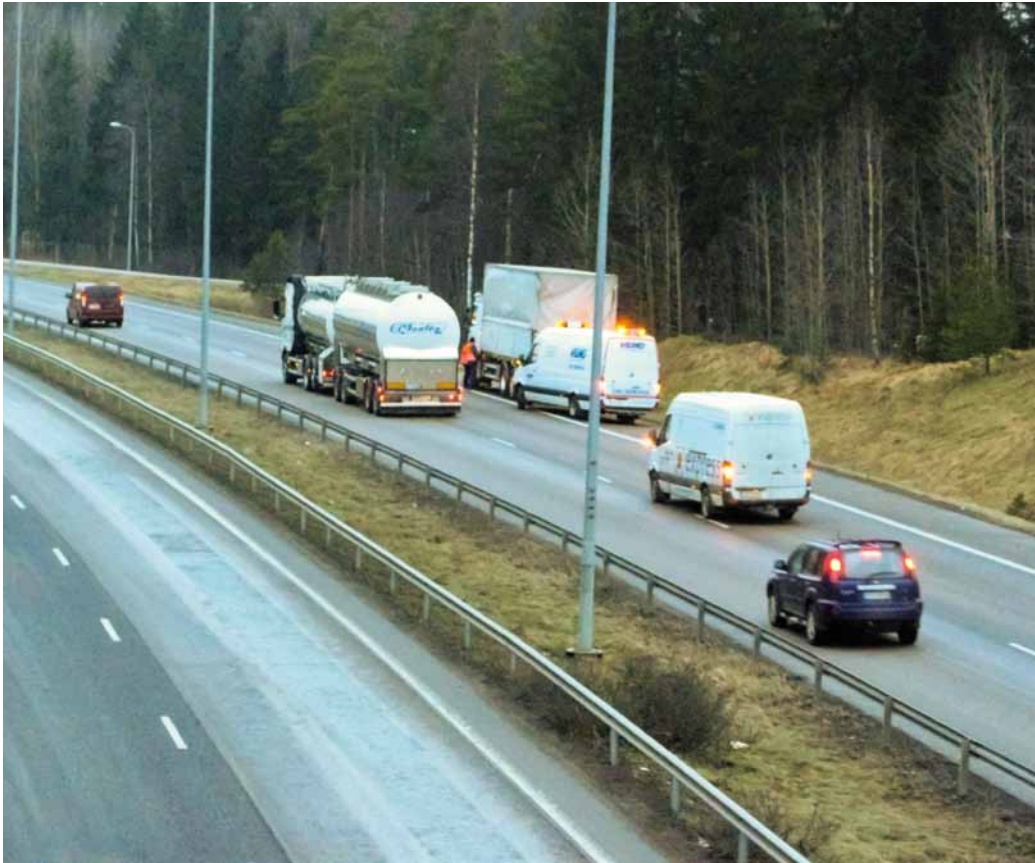
*Huoltoauton sijoittelulla on merkitystä sekä auton näkyvyyteen että työn turvallisuuteen. Tässä huoltoauto on vinottain ja hieman kaistalla; takavilkkujen lisäksi näkyvät osittain myös etuvilkut, ja lisäksi korjaajat saavat yli puoli metriä lisää työskentelytilaa.*
